現在の新本庁舎 ～上空から撮影～

今年6月から始まった鉄骨工事も順調に進み、現在は屋上階の床まで出来上がりました！

11月末時点の
工事進捗率
64%

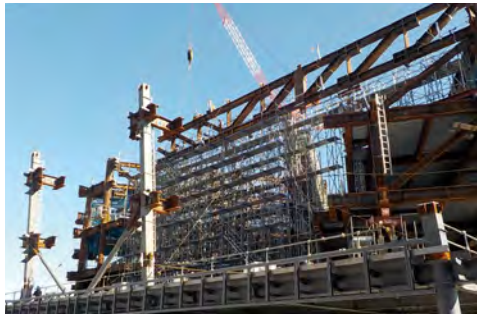
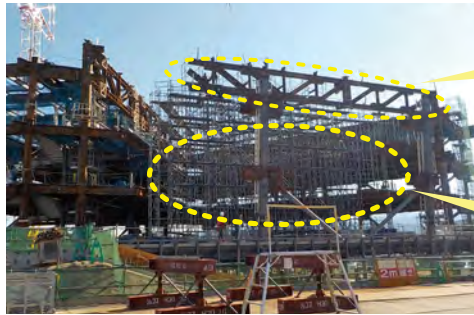
9月

屋上階の梁^{はり}を組んでいるところです。この梁は吹抜けの上に設置されるため、建物内部に足場をかけてボルトを締めたり、緩みがないか確認しながら作業を進めています。

屋上階の梁を取り
付けています。

この部分が吹抜け
になります。

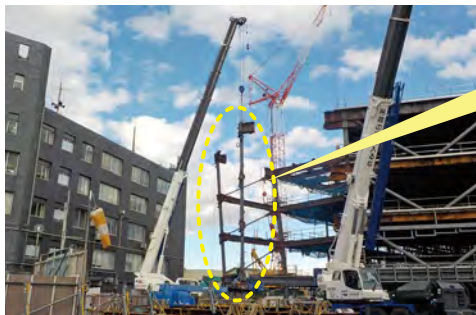
10月

新本庁舎の特徴である三角形の先端部分の取付けを行っています。垂直方向に斜めに伸びる柱を取り付けて、その後に床部分の梁を取り付けました。

柱を取り付けている
ところです。よく見
ると少し斜めにして
立てているのが分か
ります。

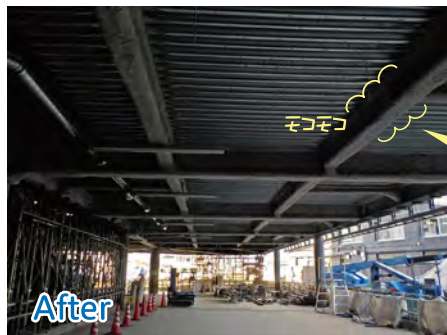
After

錆が発生したところは除去しながら、耐火被覆という火に強い材料を柱に吹き付けたり、コンクリートを流し込みながら作業を進めます。写真を見ると、黒っぽいモコモコした素材が梁や柱に付いていますが、これが耐火被覆です。
